## Zutphen, bijzondere leemstucplafonds in het Oude Stadhuis

1 december 2004

## Inleiding

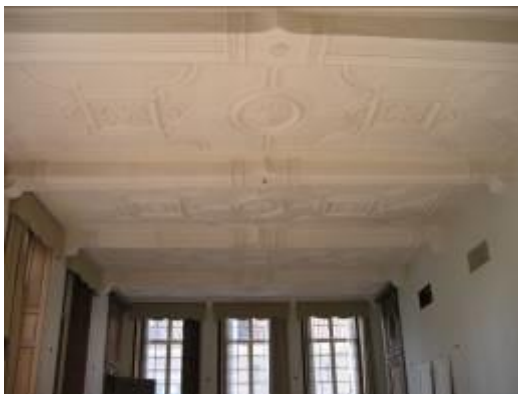
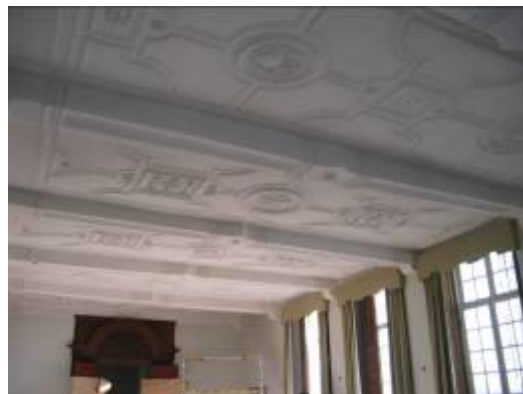
leemstucplafond in de oude raadzaal voor de restauratie

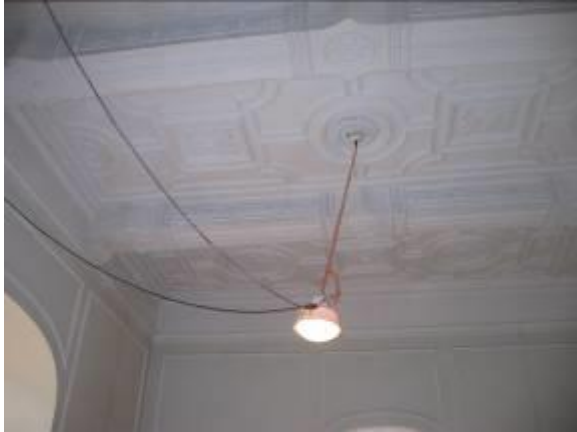
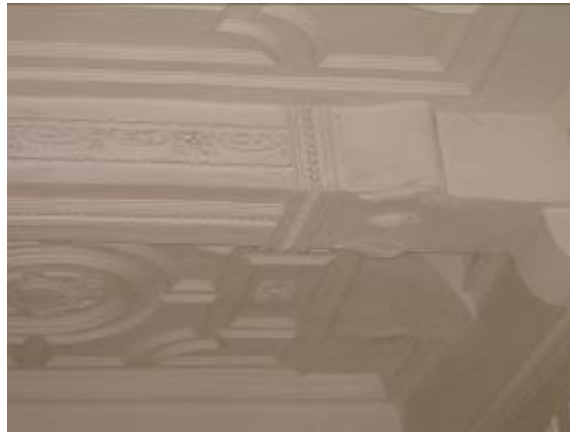
leemstucplafond in de hal op de begane grond voor de restauratie

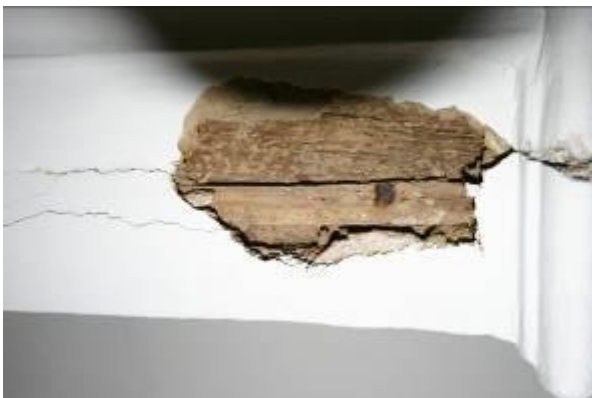
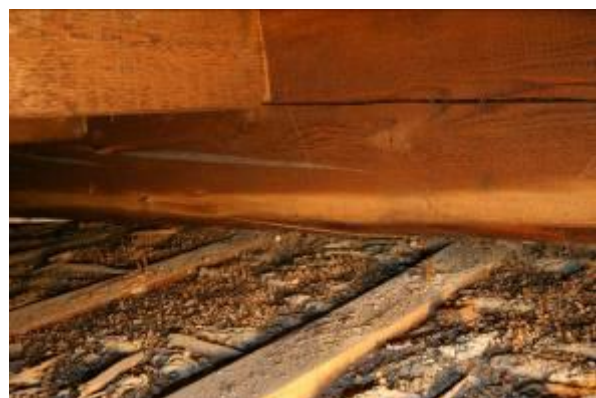
links: de eiken latjes zijn met ijzeren nagels op de moer- en kinderbinten vastgezet  
rechts: op het leemstucplafond zijn bloemblaadjes/vliesjes aangetroffen in een dunne laag over het hele oppervlak

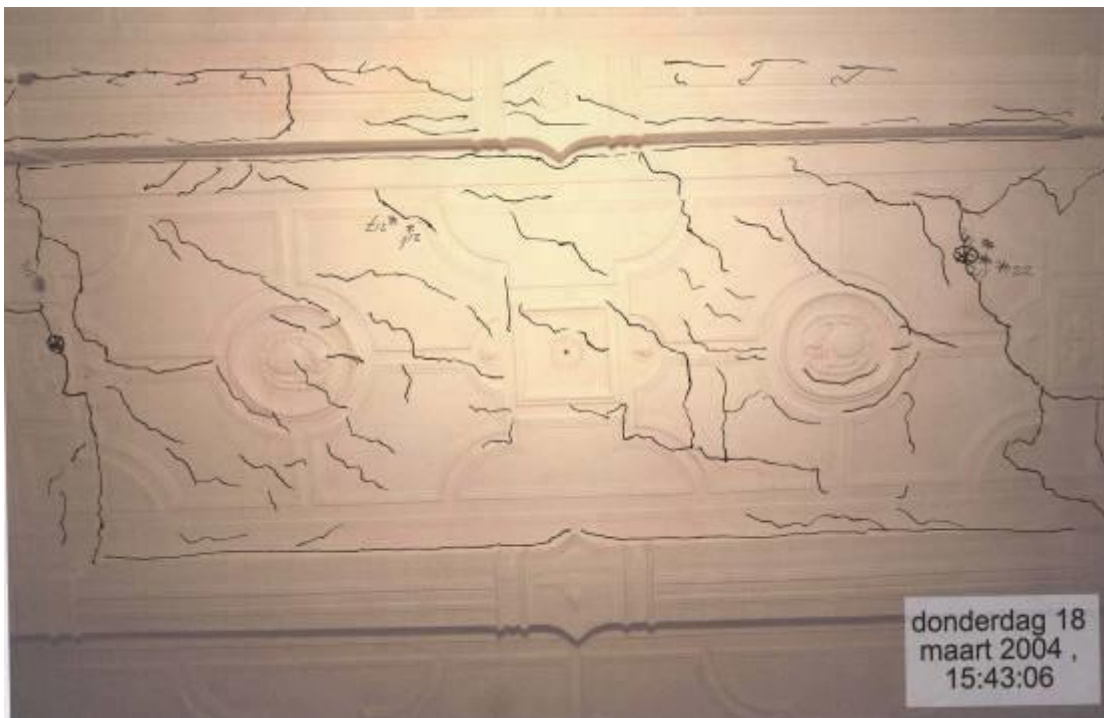
Voorbeeld van een opname van de schade tussen twee moerbalken. Op deze wijze zijn de beide leemstucplafonds in kaart gebracht.

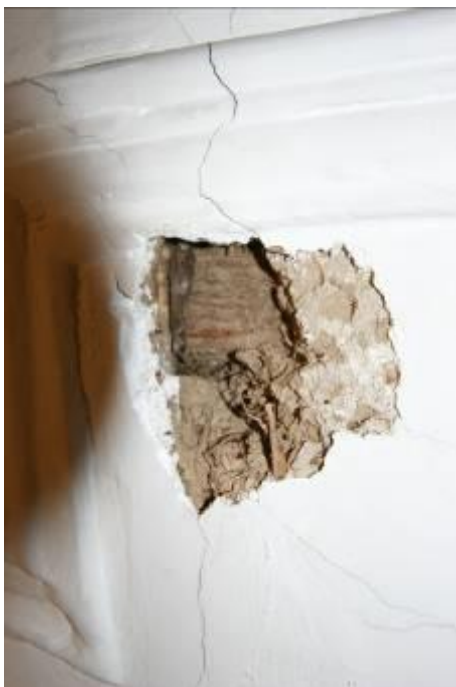
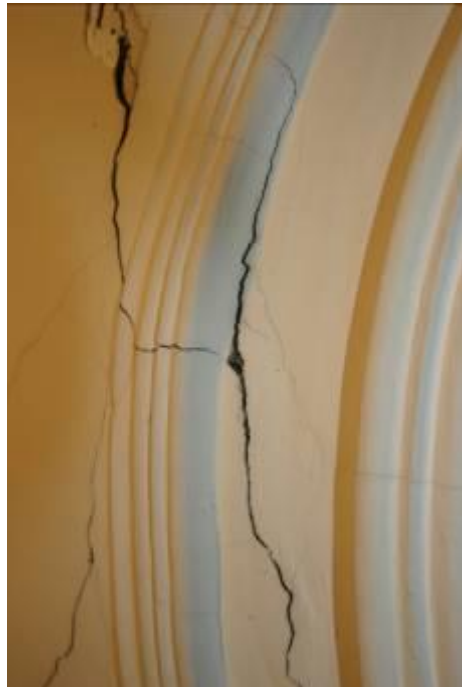
voorbeelden van aangetroffen beschadigingen aan de leemstucplafonds

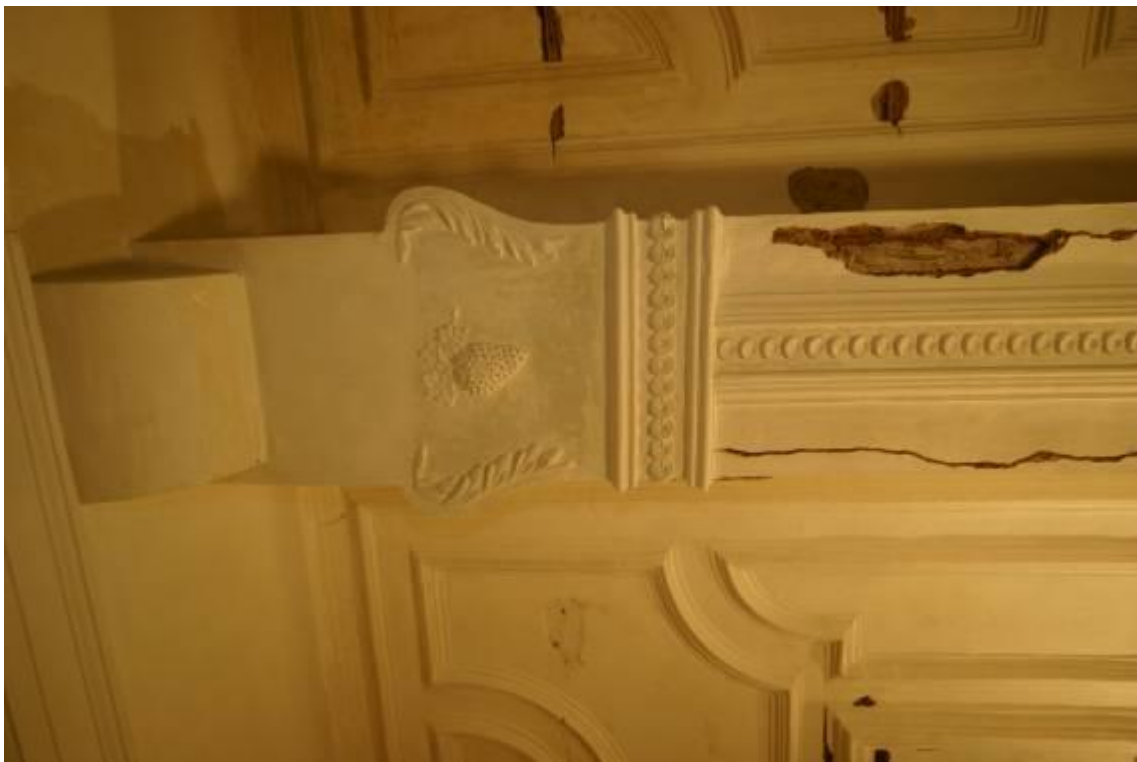
De scheurvorming laat ook onthechting zien van de pleisterkalklaag op de leemstuclagen. Om dit op een goede wijze te consolideren zullen de scheuren iets worden uitgehaald. Op die manier wordt het aangehechte vuil verwijderd en kan in de materiaalopbouw van het plafond een en ander worden hersteld.

De scheuren zullen waar nodig iets V-vormig worden uitgehaald om het aangehechte vuil te kunnen verwijderen. Vervolgens wordt de scheur schoongebazen met perslucht en bevochtigd met een nevelspuit (plantenspuit). Uitgaande van een goede hechting van een leemcoulis zal deze worden ingebracht tot aan de pleisterlaag. De leemcoulis zal met een polyacryl worden gemodificeerd om de kleefkracht te vergroten en de waterhoeveelheid te beperken.

Na voldoende droging zal de pleisterlaag in een kalk- of kalk-gipsmortel worden aangeheeld.

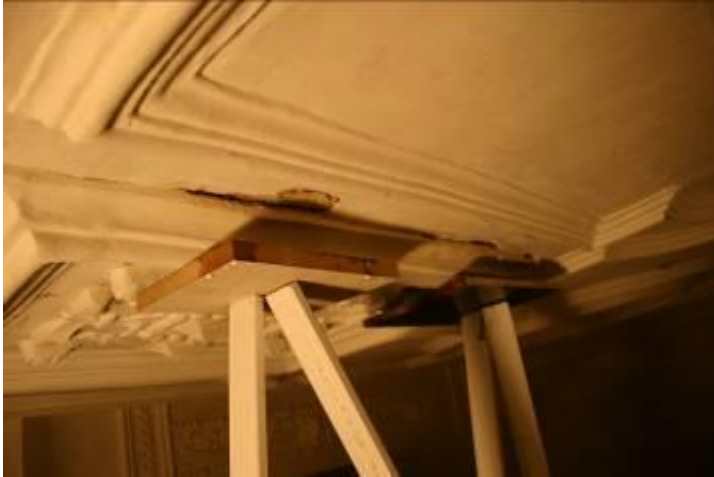
Met name bij de grotere scheuren zitten ook delen van de pleisterlaag los. Op enkele plaatsen geldt dit ook voor de dieper gelegen leemstuclaat.

Rondom de moerbalken gaat de scheurvorming gepaard met loszittende leemstucdelen. De horizontale scheuren op de zijkanten van de moerbalken zijn in hoofdzaak het gevolg van kruip in de moerbalken. Deze vervorming zal in de huidige situatie worden geconsolideerd.

op een aantal plaatsen zaten ook lijstwerk en ornamenten gedeeltelijk los

De loszittende delen van de pleisterlaag zijn door injecties met een leemcoulis vastgezet aan de leemlaag. Ook is een waterige oplossing van polyacryl en polymethacryl (7510 Primal AC 33) gebruikt als lijm. Om te voorkomen dat de loszittende delen van de pleisterlaag door het inbrengen van de leemcoulis loskomen, worden de delen tijdens deze handelingen ondersteund. Op enkele plaatsen zijn inox-stalen schroeven met borgringen aangebracht om het leemstuc te verankeren aan de ondergrond.

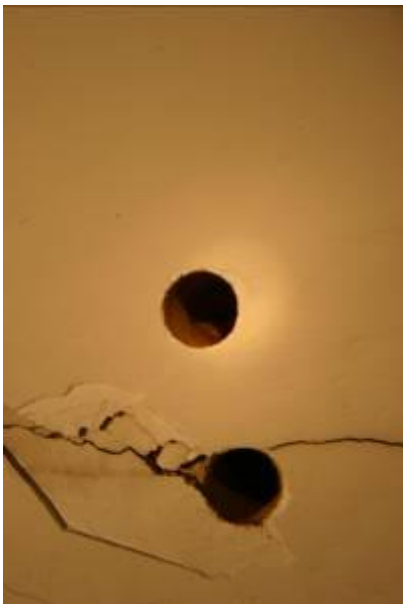
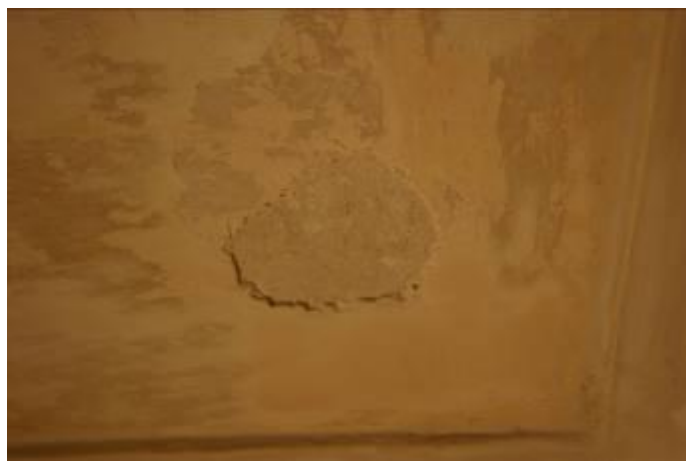
Op enkele plaatsen is scholvorming geconstateerd. Over wat grotere oppervlakten laat de pleisterlaag los van de ondergrond. De oorzaak kan zijn dat bij de restauratie begin jaren vijftig van de twintigste eeuw de leemlaag versterkt is met een waterglasoplossing. Dit kan hier en daar tot bijzondere zoutvorming hebben geleid. Laboratoriumonderzoek moet hier (nog) uitsluitsel over geven. Aan de hand van de laboratoriumresultaten zal een consolidatievoorstel worden gedaan. Laboratoriumonderzoek is uiteindelijk niet uitgevoerd vanwege de kosten en het te verwachten resultaat.

scholvorming, boormonsters, ontbrekende en loszittende pleisterlagen

De schollen worden mechanisch vastgezet of de holten worden opgevuld met een gemodificeerde leemcoulis waardoor de lagen weer samenhang krijgen

mechanisch: gaatjes boren en rvs-schroeven met (kunststof)volgringen verdiept aanbrengen en daarna aanwerken

opvullen: holtes schoonblazen, leemstuc bevochtigen, leemcoulis inbrengen, pleisterlaag aanvullen

De schollen zijn gefixeerd en vervolgens met een waterige oplossing van polyacryl en polymethacryl vastgezet aan de ondergrond. Proeven hebben uitgewezen dat de waterglasinjecties uit de jaren vijftig van de vorige eeuw geen invloed hadden op de verlijming van de pleisterlaag aan de leemlaag.

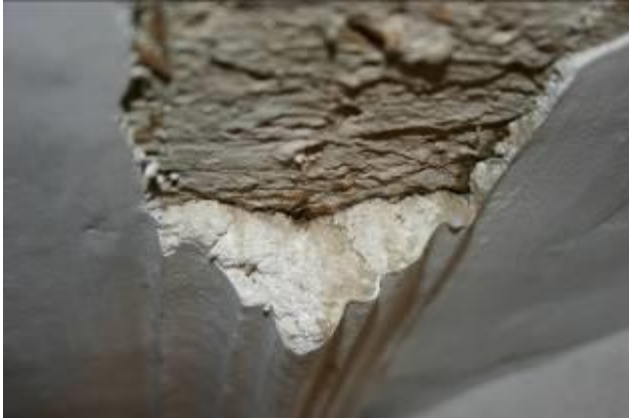
De ontbrekende delen en beschadigingen zijn beperkt van omvang. De ontbrekende delen worden bijgemaakt en de beschadigingen worden weggewerkt.

ontbrekend lijstwerk

De ontbrekende delen zijn ter plaatse gemodelleerd. De ontbrekende leemlagen zijn ter plaatse in lagen aangebracht. Vervolgens is na droging van de leemlaag een dunne pleisterlaag aangebracht. Aan de mortel voor de pleisterlaag zijn als wapening kalverharen toegevoegd.

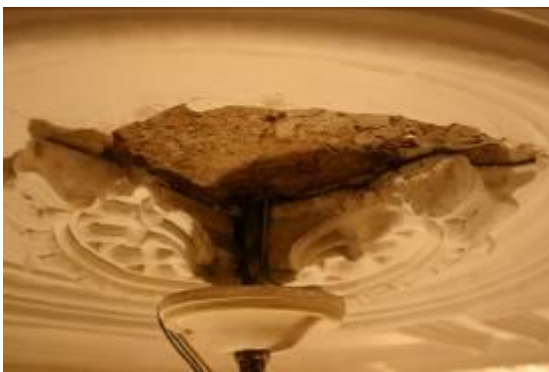
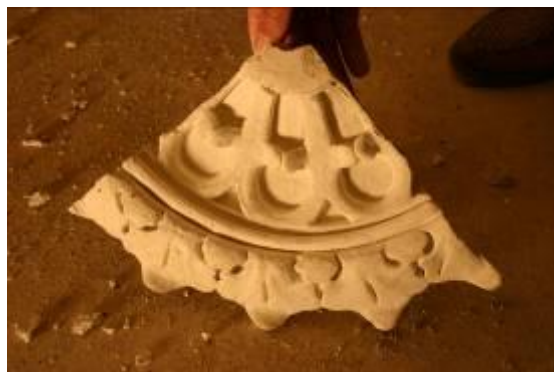
middenornament in halplafond dat van later datum is en uit gietstukken (gips) bestaat

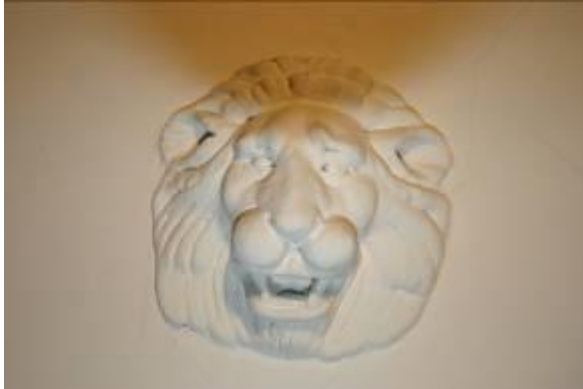
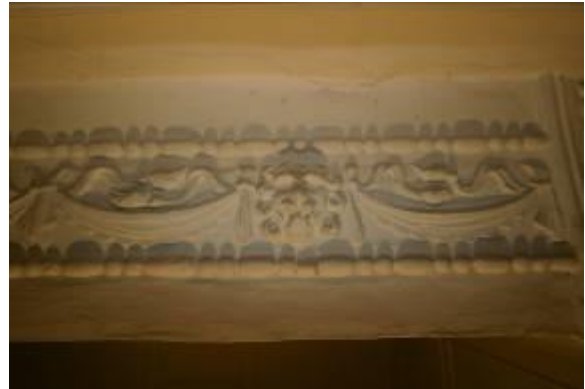
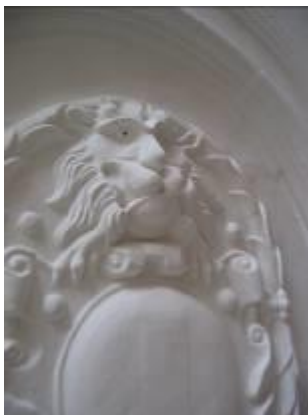
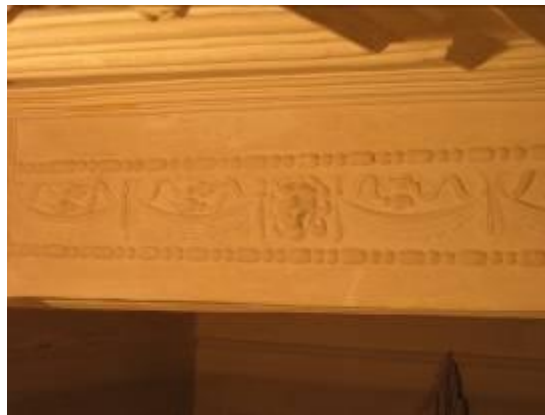
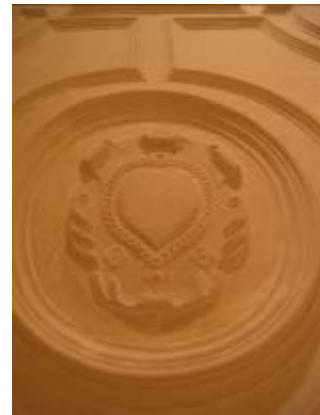
voor en na het schoonmaken van de gestucadoorde leeuwenkoppen en het hart in de hal

- Proefstuk ontdoen van oude verf- en witsellagen om te zien welke werkwijze noodzakelijk is om het plafond schoon te maken (scalpel, stijfisel, oplosmiddelen, overige) en om normering te krijgen om hele plafond schoon te maken.
- Daarna beslissing nemen in overleg met opdrachtgever om het plafond al dan niet geheel schoon te maken.
- Schoonmaken plafond rondom de delen die loszitten en bij de scheuren

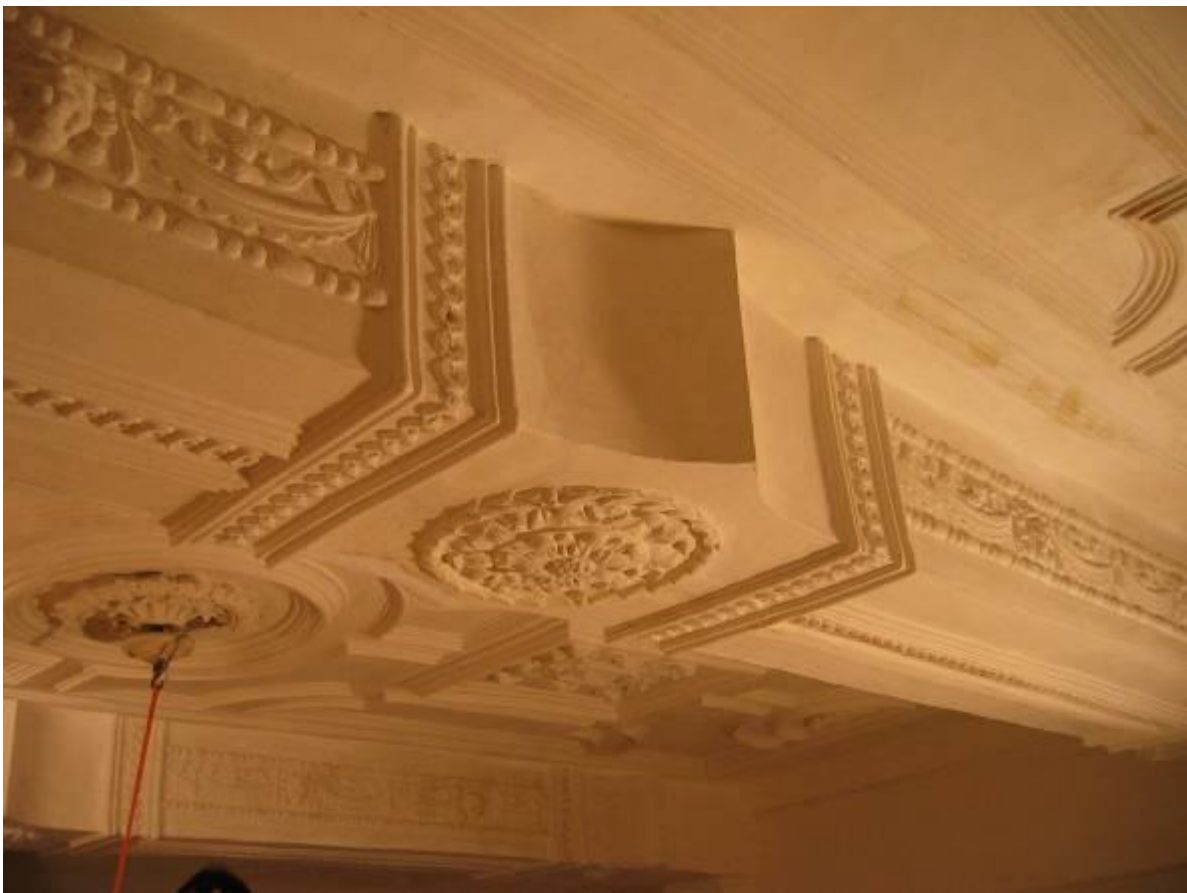
leemstucplafond in de hal na de restauratie voor het schilderen

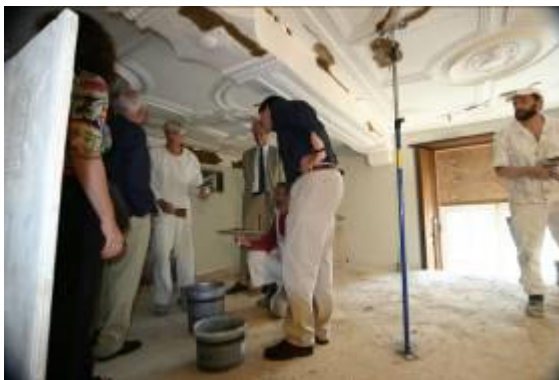
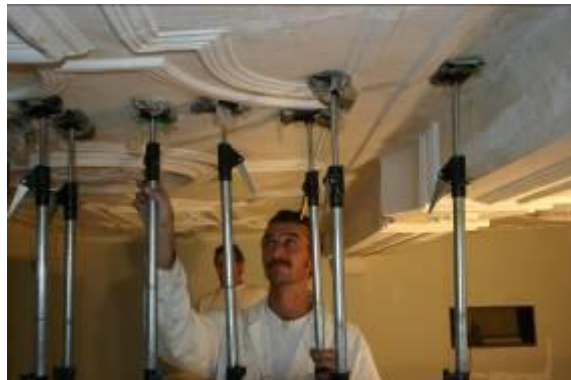
links: inspectie tijdens uitvoering    rechts: ondersteuning van plafonddelen tijdens de consolidatiewerkzaamheden

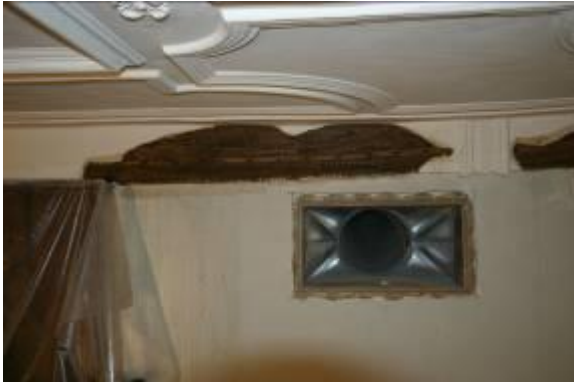
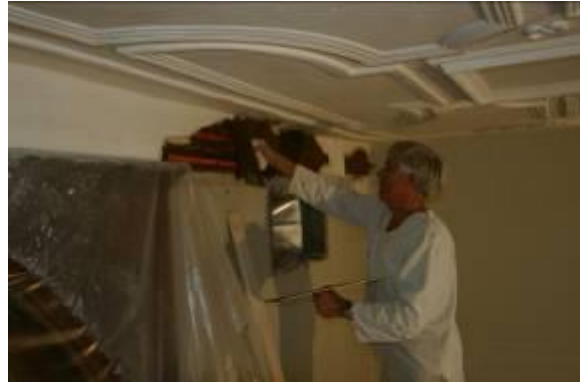
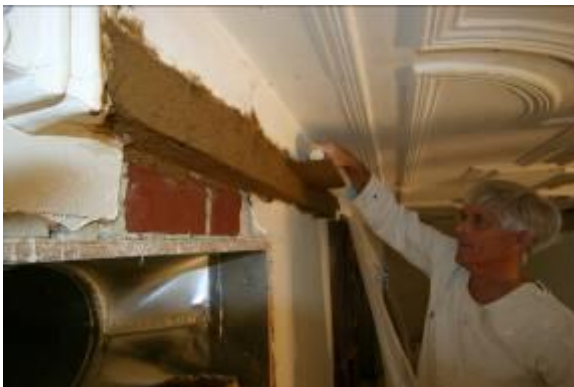
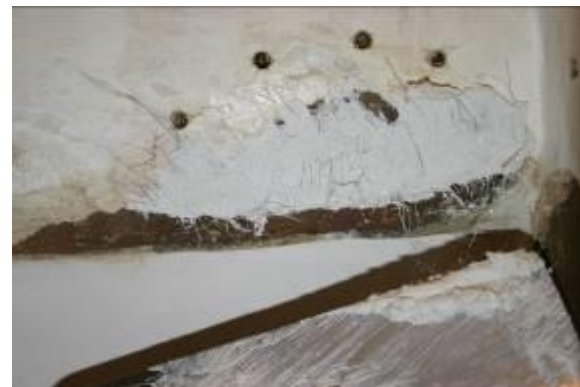
de opeenvolgende stappen in de reparatie van het leemstuc
