## Zutphen, bijzondere leemstucplafonds in het Oude Stadhuis

1 december 2004

## Inleiding

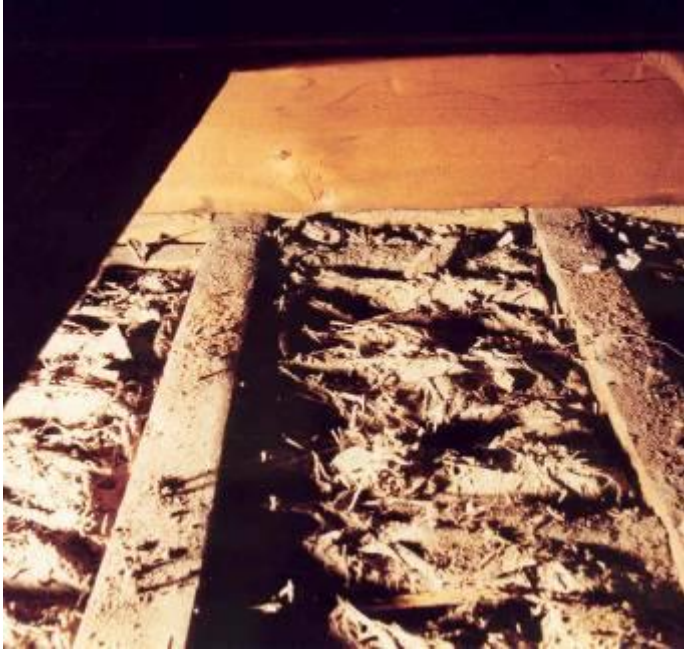
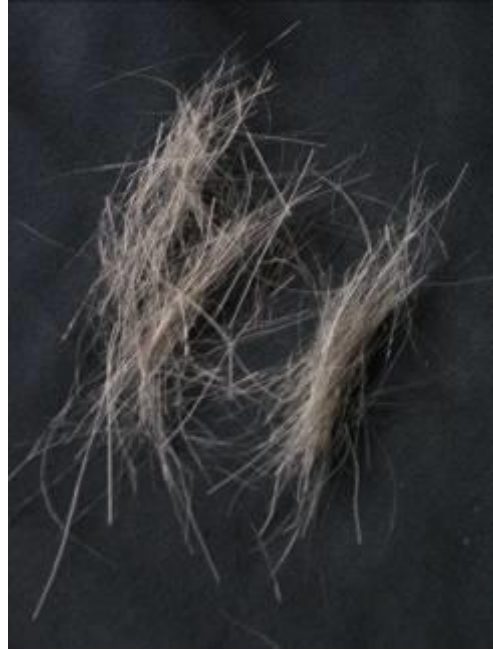
Door de dunne pleisterlaag zijn haren gemengd. Waarschijnlijk zijn dit kalverharen geweest. Intensieve naspeuring heeft helaas niets opgeleverd over de herkomst van deze dierenharen. In het alkalische milieu van een kalkmortel zijn het meestal varkens- of kalverharen die gebruikt worden. Structureel onderzoek naar de gebruikte haarsoorten in mortels ontbreekt tot op de dag van vandaag.

links: bovenzijde stucplafond met leemruggen rechts: kalverharen die in de mortel worden verwerkt
